DEKRA CAUTELAR

LAUDO DE VISTORIA COM TESTE DE PINTURA

Nº LAUDO:	1250237	**QUILOMETRAGEM:**	9040 KM
Nº CHASSI:	LNNBBDEE0TC002385	**COR:**	PRATA
Nº MOTOR:	SQRH4J15CFSB00025	**COMBUSTIVEL:**	GASOLINA/ELETRICO
PLACA:	PE SOU9B47	**ANO FABRICAÇÃO:**	2025
MARCA:	JAECOO	**ANO MODELO:**	2026
MODELO:	7 PRESTIGE	**SITUAÇÃO CHASSI:**	EM_CIRCULACAO

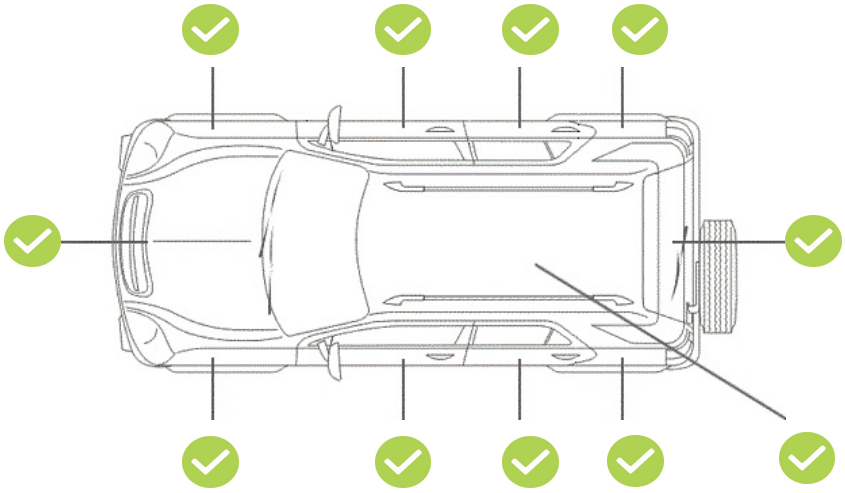
TESTE DE ESPESSURA DE PINTURA - COMPONENTES EXTERNOS

✓	PINTURA	NADA CONSTA
